GENOSSENSCHAFTSBRÄU REGENSBURG eG M E I L E N S T E I N E

DIE BRAUANLAGE

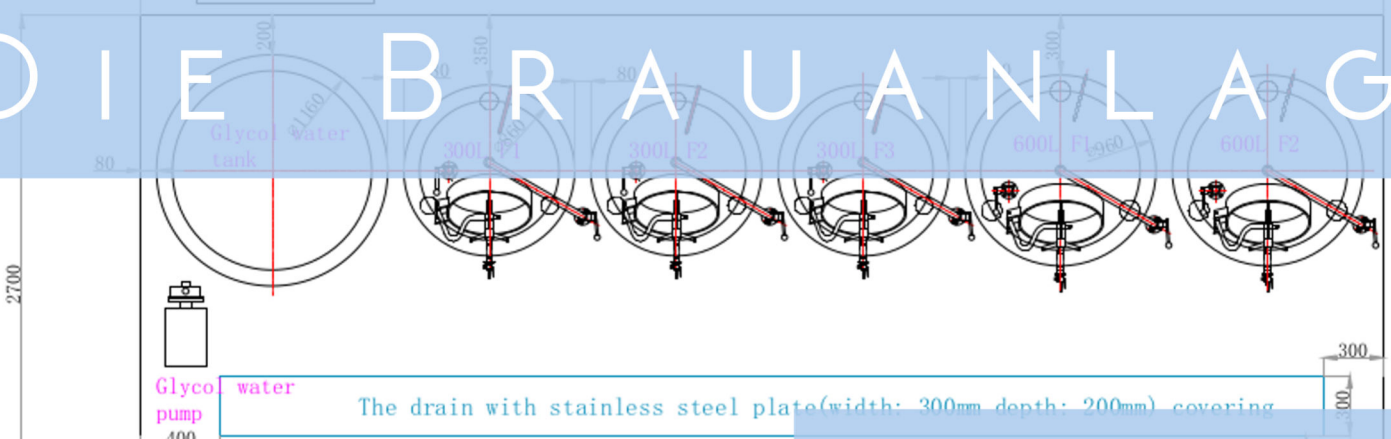
Am vergangenen Wochenende wurde die Brauanlage bestellt und sie befindet sich bereits in Produktion. Im Folgenden geben wir euch ein paar Fakten zu unserem zukünftigen Herzstück der Genossenschaft und dem bestellten Zubehör:

- Dreikessel-Anlage (Heißwassertank, Maisch- und Läutertank, Kessel)
- Dampfgenerator
- 2 x 600l Gär- und Lagertank
- 3 x 300l Gär- und Lagertank
- Malzmühle
- 30 x 10l KEGs und 30 x 20L KEGs
- Kühl- und Reinigungseinheiten

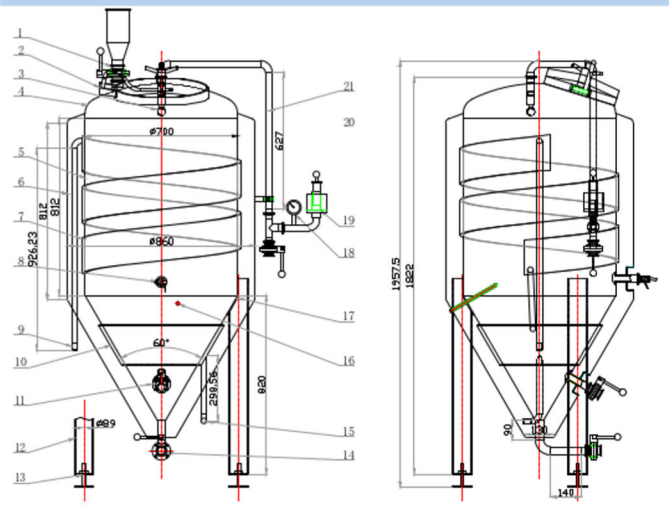
- 技术要求
1. 总容积430L, 有效容积300L;
 2. 封头抛镜面光;
 3. 配一可移动铁梯和可移动清洗干段;
 4. 焊缝抛砂光面, 宽度40mm;
 5. 制作完毕, 打压试验;
 6. 保温层体积为225 L, 发泡时间7.2s.
1. Gross capacity 430L, Useful capacity 300L.
 2. Top cone mirror polishing.
 3. Equip the movable carbonate stone and movable dry hop part.
 4. Polishing the welding line.
 5. After finished, pressure testing.
 6. The insulation capacity is 225 L, the insulation filled time is 7.2 seconds.

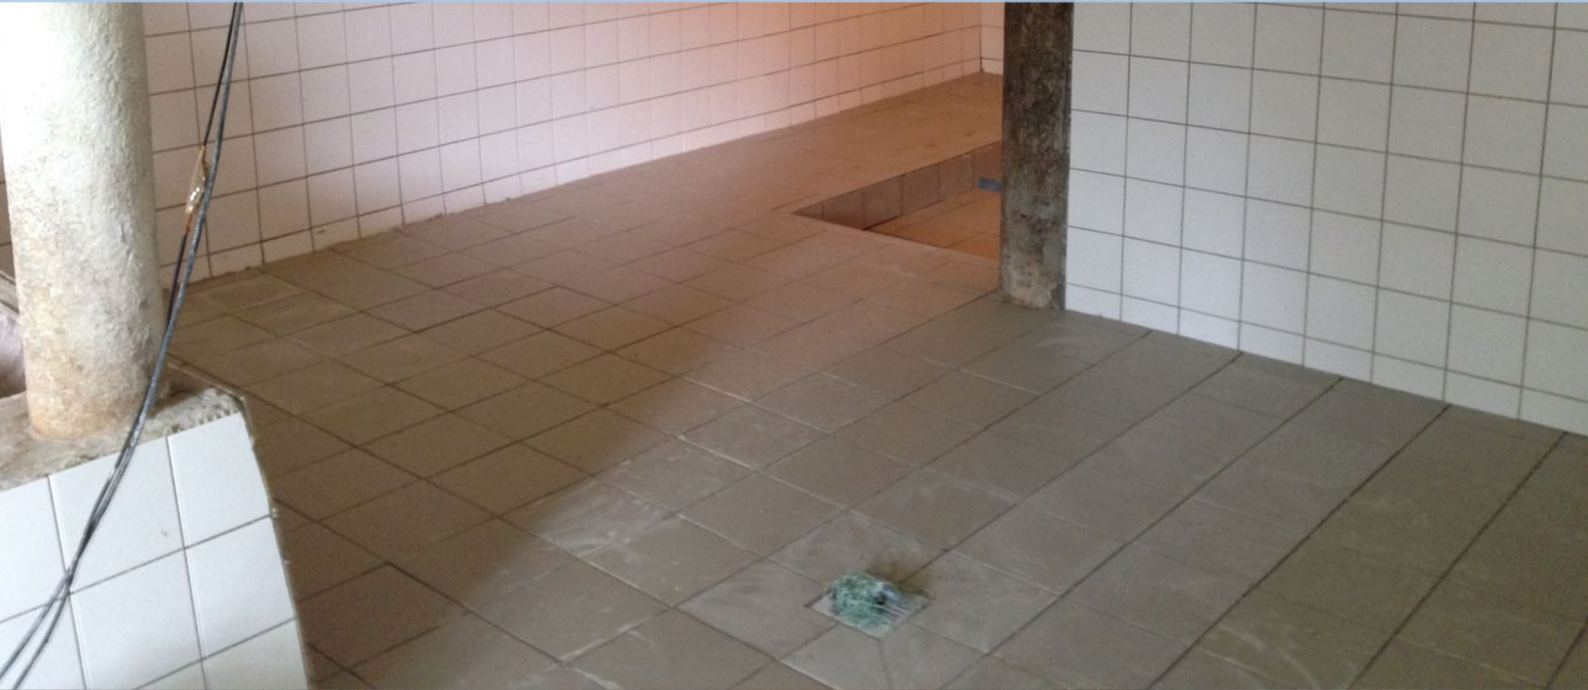
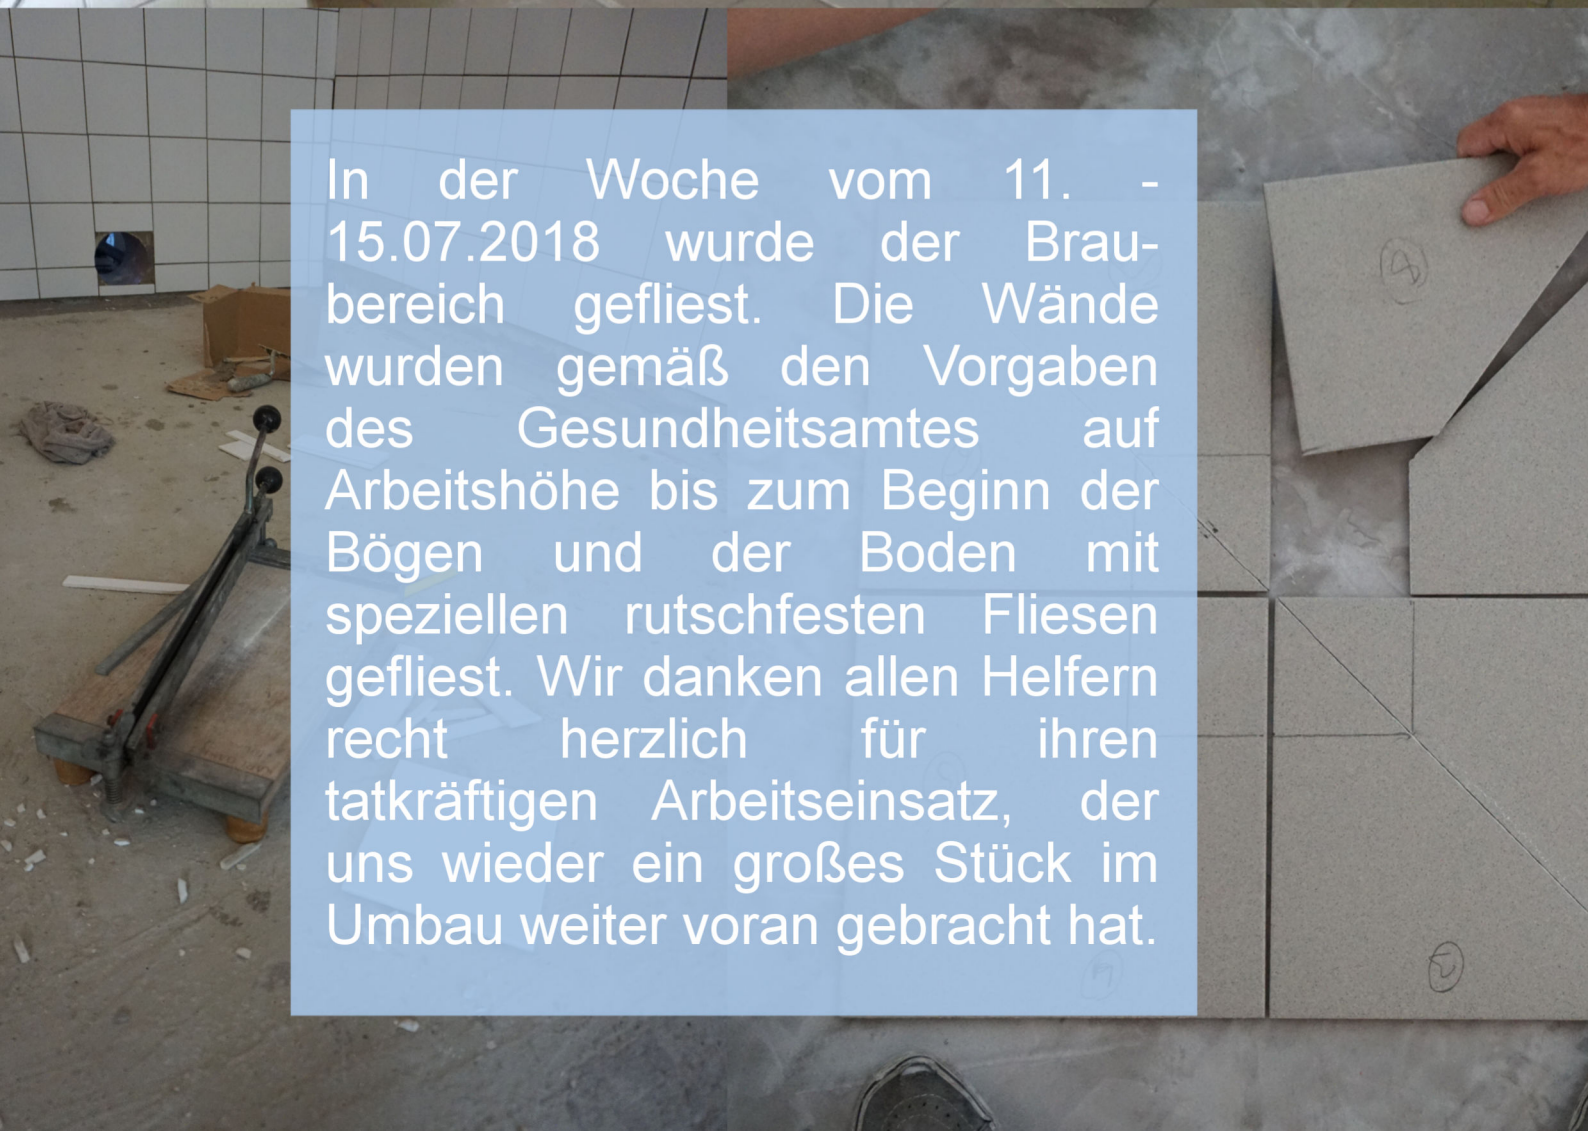
In der Woche vom 11. - 15.07.2018 wurde der Braubereich gefliest. Die Wände wurden gemäß den Vorgaben des Gesundheitsamtes auf Arbeitshöhe bis zum Beginn der Bögen und der Boden mit speziellen rutschfesten Fliesen gefliest. Wir danken allen Helfern recht herzlich für ihren tatkräftigen Arbeitseinsatz, der uns wieder ein großes Stück im Umbau weiter voran gebracht hat.
